۱-۶) اثر ضریب انبساط حرارتی<sup>۱</sup> در ترک خوردن خستگی در مخازن فولادهای زنگ نزن:

### Effect of CTE on Fatigue Cracking of Stainless Steel Vessels

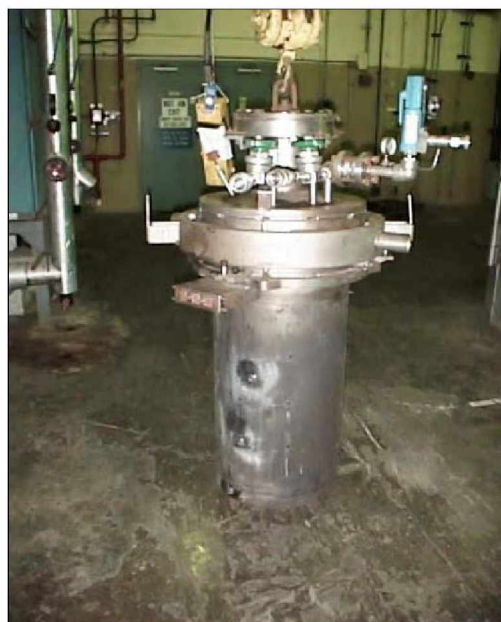
مخازن راکتور هیدرید<sup>۲</sup> جهت تولید هیدرید لیتیوم<sup>۳</sup> در یک فرآیند واکنش گرما زا مورد استفاده قرار می گیرد. در طی بازرسی چشمی بعضی از این مخازن، ترکهای محیطی در امتداد قسمت زیرین مخزن مشاهده گردید. یکی از مخازن ترک خورده در شکل ۱-۶ نمایش داده شده است.

شکل (۱-۶): مخزن هیدرید لیتیوم [38]

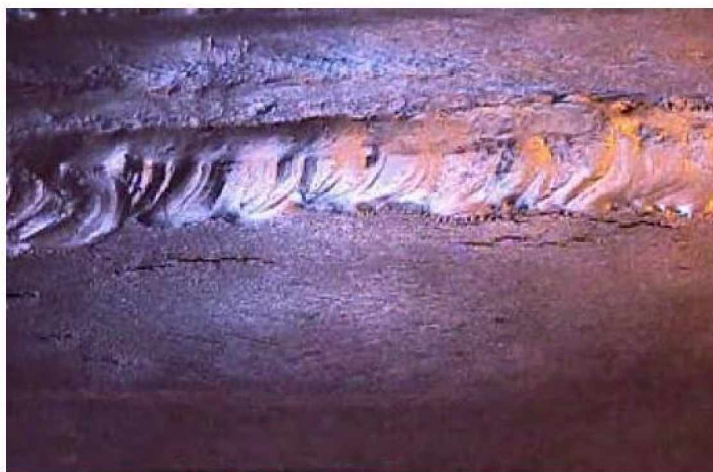
بیشتر ترکها در راستای جوشهای محیطی در پایین مخازن تشخیص داده شده اند. تعدادی از مقاطع دارای ترکهایی در کنار جوش های محیطی بود. شبیه آنچه که در شکل ۶-۲ نمایش داده شده است. دو دیواره مخزن برای آنالیز عیب برش داده شد [38].

شکل (۶-۲): ترکهایی در کنار جوش در پایین مخزن [38]

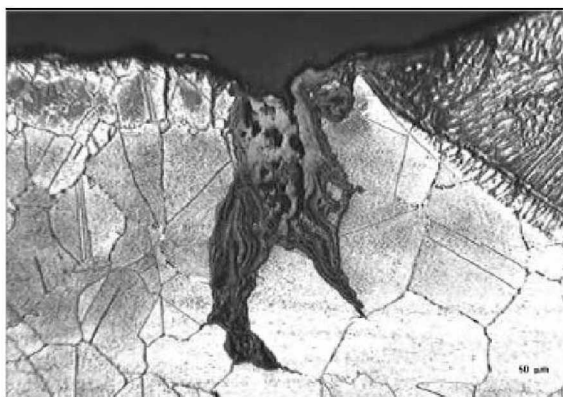
شکل (۶-۳): ناحیه ترک خورده در مخزن شماره ۶  
[38]

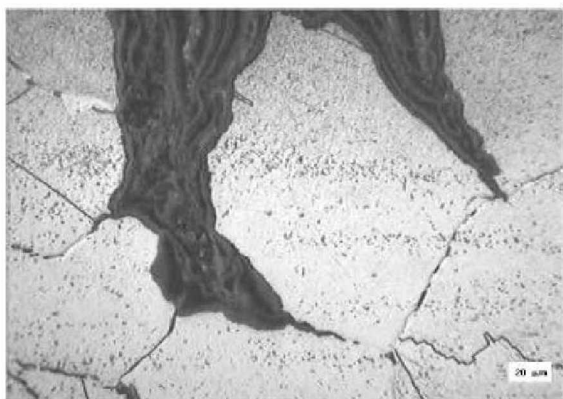
سطح مقطع دو مخزن ترک خورده برای آزمایش متالوگرافی آماده سازی شد تا وسعت ترک خوردن تعیین شود و نیز ریز ساختار جوش و بدنه مورد بررسی قرار گیرد. مقاطع عرضی نواحی ترک خورده مانده، سپس پولیش شده، و در مخلوط ۵۰٪ اسید نیتریک - ۵۰٪ آب مورد اچ قرار گرفت همچنین ریزساختار با استفاده از میکروسکوپ الکترونی روبشی<sup>۱</sup> و عکسبرداری بازگشت الکترون<sup>۲</sup> مورد بررسی قرار گرفت. توانایی متفرق کننده پرتو<sup>۳</sup> نیز جهت تعیین عناصر فلزی مورد استفاده قرار گرفت. ترک در مخزن شماره ۶ در شکل ۶-۳ نمایش داده شده است. عمق ترک نشان داده شده در شکل ۶-۳ تقریباً  $300\mu m$  است و ریز ساختار پدیدار شده مشابه با فولاد زنگ نزن نوع 309 می باشد. ریز ساختار حاصله به دلیل حضور رسوبات بسیار در مرز دانه ها اندکی حساس شده است. همچنانکه در شکل ۶-۴ نمایش داده شده است [38].

شکل (۶-۴): رشد بین دانه ای و حضور رسوبات  
میله مانند در طول مرز دانه ها [38]

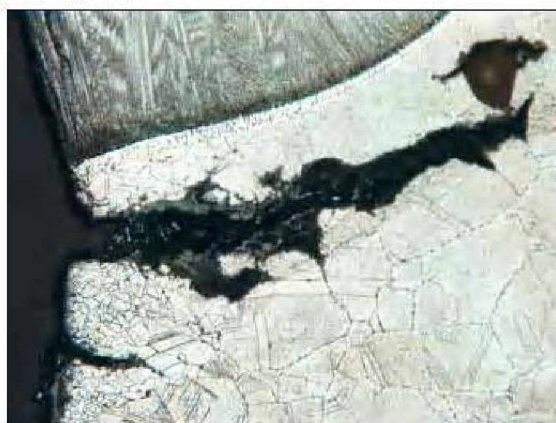
یکی از نواحی ترک خورده مخزن شماره ۷ در شکل ۶-۵ نشان داده شده است. اندازه بزرگترین ترک تقریباً  $500\mu m$  است و نشانه هایی از حساس شدن بوسیله رسوبات مرزدانه ای (که در شکل ۶-۶ نشان داده شده اند) قابل مشاهده است. ترکی با طول تقریبی  $0.3\text{ cm}$  در ورق پایه مشاهده شد. همچنین مقطعی از جوش و فلز پایه جهت مقایسه فلز پرکننده و فلز پایه بریده شدند. آنالیزهای شیمیایی حاکی از آن است که فلز پرکننده آلیاژی با پایه نیکل مشابه با INCONEL 617® و یک متریال زیرلایه، مشابه فولاد زنگ نزن نوع 309 باشد، آنچنانکه در جدول ۶-۲ نشان داده شده است [38].

شکل (۶-۵): ناحیه ترک خورده در مخزن شماره ۷  
[38]

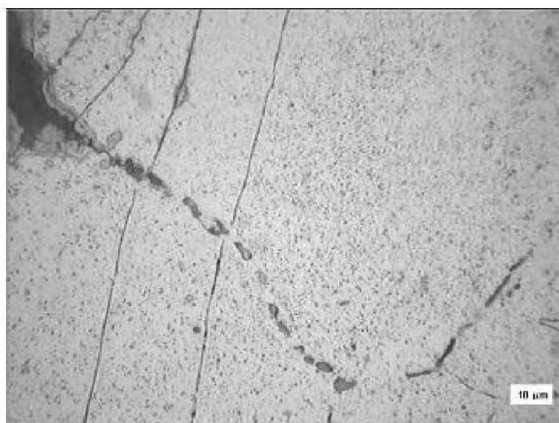
شکل (۶-۶): نوک ترک نمایش داده شده در  
شکل (۶-۵) که نشان دهنده تشکیل رسوبات زیادی  
در طول مرز دانه ها است  
[38]

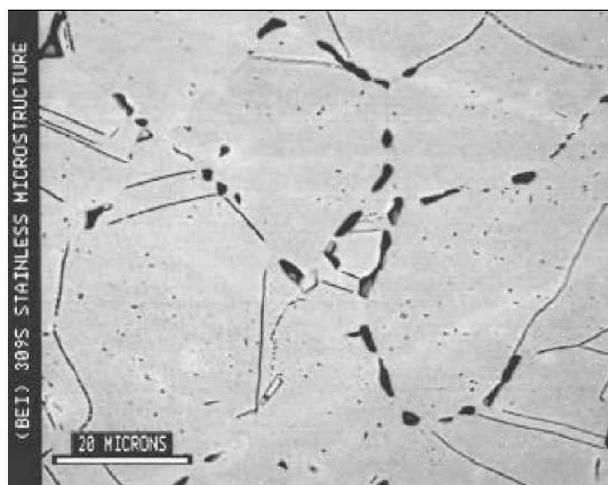
رسوبات غنی از کرم مرزدانه ای ، ( که در شکل ۶-۷ نشان داده شده است ) نزدیک به ترک مشاهده شده و بوسیله توانایی متفرق کننده پرتو<sup>1</sup>X تشخیص داده شدند . همچنین با استفاده از میکروسکوپ الکترونی به وجود کربن در رسوبات مرزدانه ها پی برده شد [38].

شکل (۶-۷): مقطع نزدیک ترک که نشان دهنده رسوبات غنی از کرم و کربن در نوع 309S می باشد

به نظرمی آید که فلز پایه با حضور کار بیدهای غنی از کرم اندکی حساس شده باشد و ترک خوردن در راستای تعدادی از این مرزدانه ها در هر کجا که کاربیدهای میله ای شکل در یک ردیف قرار گرفته باشند پدیدار می شود . اکسید در طول سطح و در داخل دهانه ترک حضور دارد ، بخصوص در ترکهای بزرگتر یا بهتر . در چنین حالتی که حساس شدن ، علت اولیه عیب می باشد ، نواحی تهی شده از کرم در طول مرزدانه ها وجود دارد . ترک خوردن ، شاخه مانند است و یک عنصر خورنده حضور دارد [38].

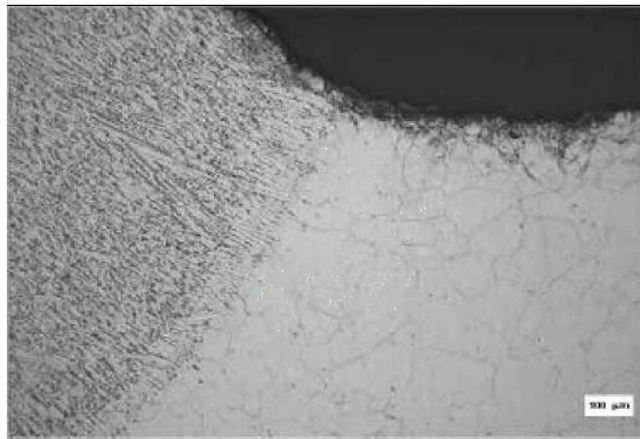
شکل (۸-۶): ناحیه جوش داده شده مخزن انگور چینی با ته خمیده که شواهد کمی از حساس شدن نشان داد و عاری از ترک بود [38]
